## 透析用水処理装置更新に伴う清浄化管理の見直し

昭和大学病院 臨床工学室<sup>1)</sup> 昭和大学統括臨床工学室<sup>2)</sup>

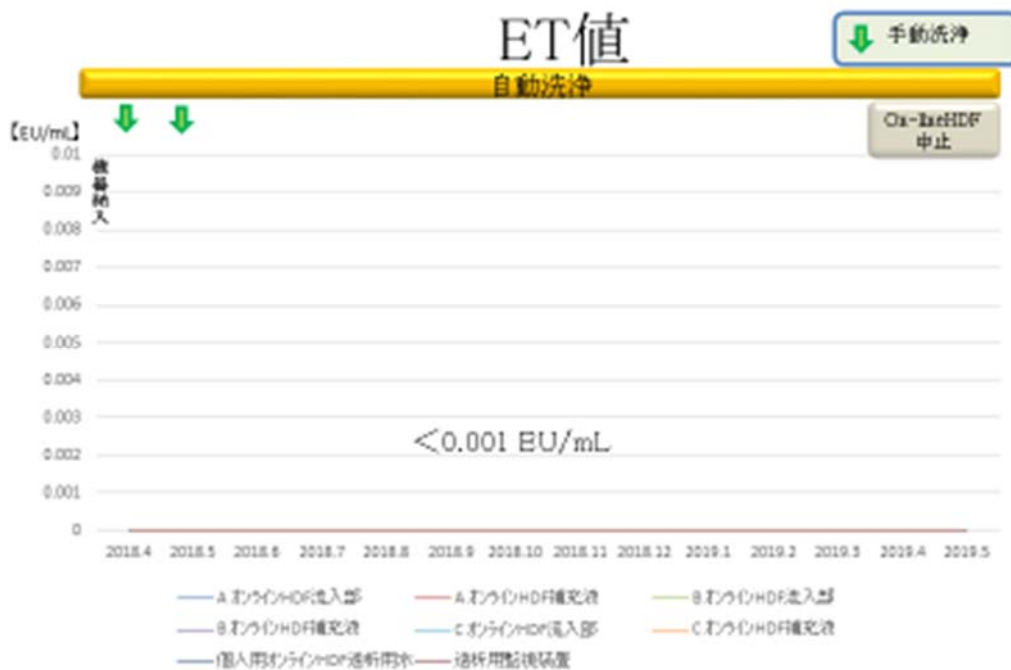
図 2. 装置更新後の ET 値

透析用水処理装置更新時、配管の交換は行わず、機器のみの更新であったが ET 値・生菌値はガイドラインの数値以内を推移していた。しかし機器更新後 1 年ほど経ってから ET 値の結果は、すべての箇所で検出感度未満だが、生菌値で、オンライン HDF 装置流入部より生菌の検出が確認された。ガイドラインの数値を逸脱した機器のオンライン HDF を直ちに中止した（図 2, 図 3）。

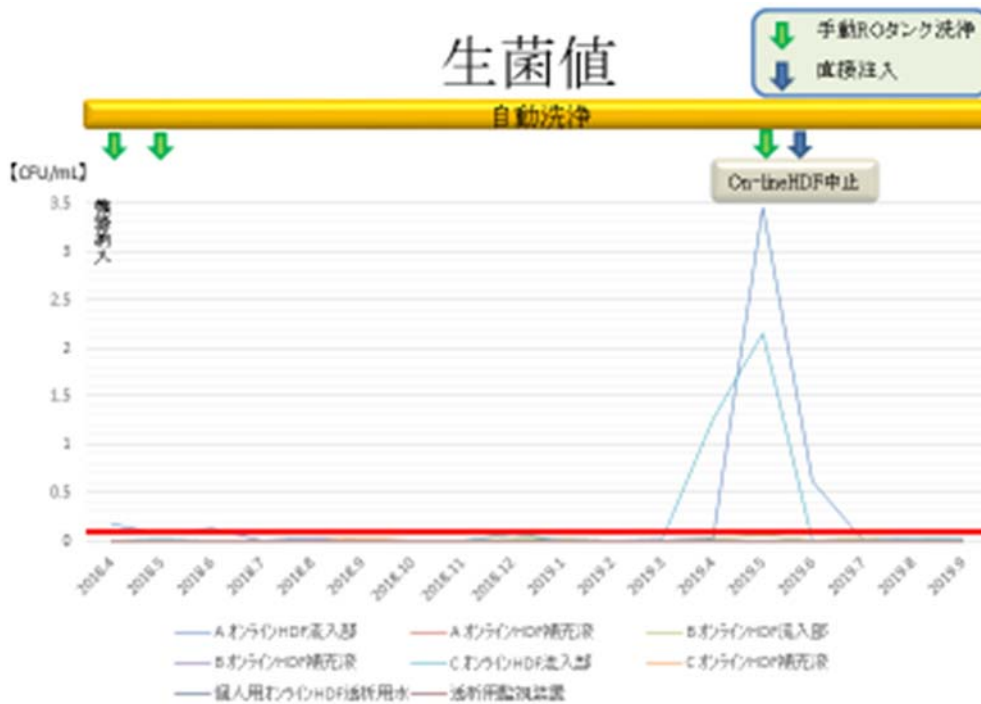
図 4 結果 1 生菌値

手動洗浄後、ET 値はすべての箇所でも  $<0.001$  EU/mL であった。生菌値は減少が認められたが、1 台のみ 2 つの清浄化ガイドラインに達していなかった。緊急の患者数が多く定期的に手動洗浄を入れることが困難であったことから、分岐部から直接薬液を注入し、30 分滞留させるという簡易洗浄方法を行った。その結果、ガイドラインの数値をクリアすることができた。

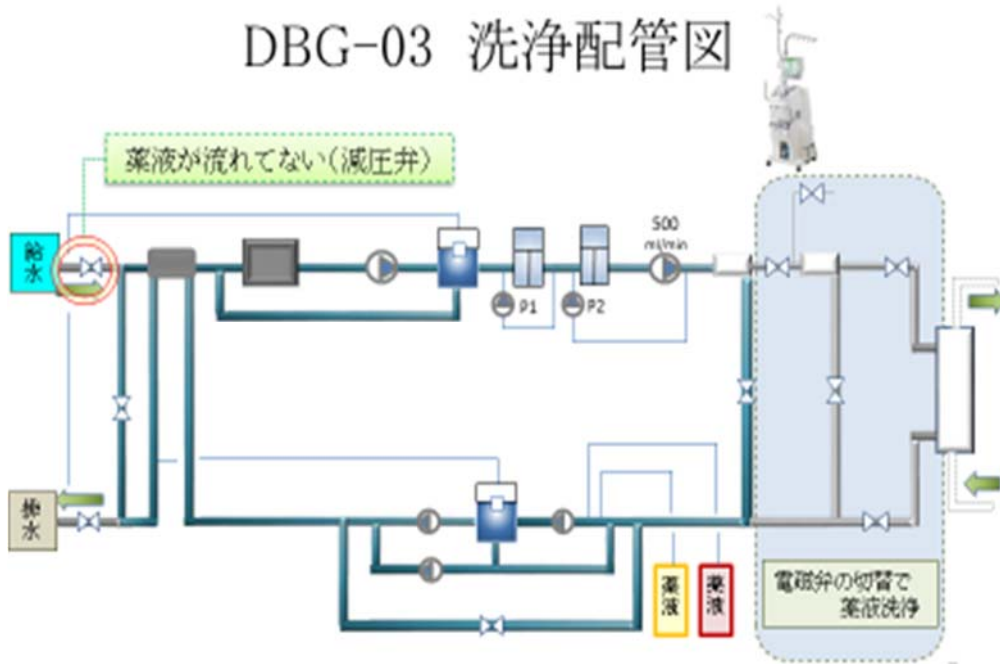
図5 DBG03 配管図

結果 1 から、直接薬液注入でも生菌値が減少したことや、個人用オンライン HDF 透析用水の生菌採取場所が、RO 配管の分岐の末端部であるにもかかわらず未検出が続いていることから、分岐部全体ではなくそれ以降での汚染箇所の存在が考えられた。また、DBG-03 は電磁弁の切り替えで配管内全体の洗浄が行われる。しかし減圧弁から RO 配管側は薬液が流れないことから、RO 配管接続部から電磁弁までが汚染原因ではないかと推察した(図 5)。

ET 値： $<0.001$  EU/mL、

生菌値：Not detected

ET 値： $<0.001$  EU/mL

生菌値：0.88CFU/mL

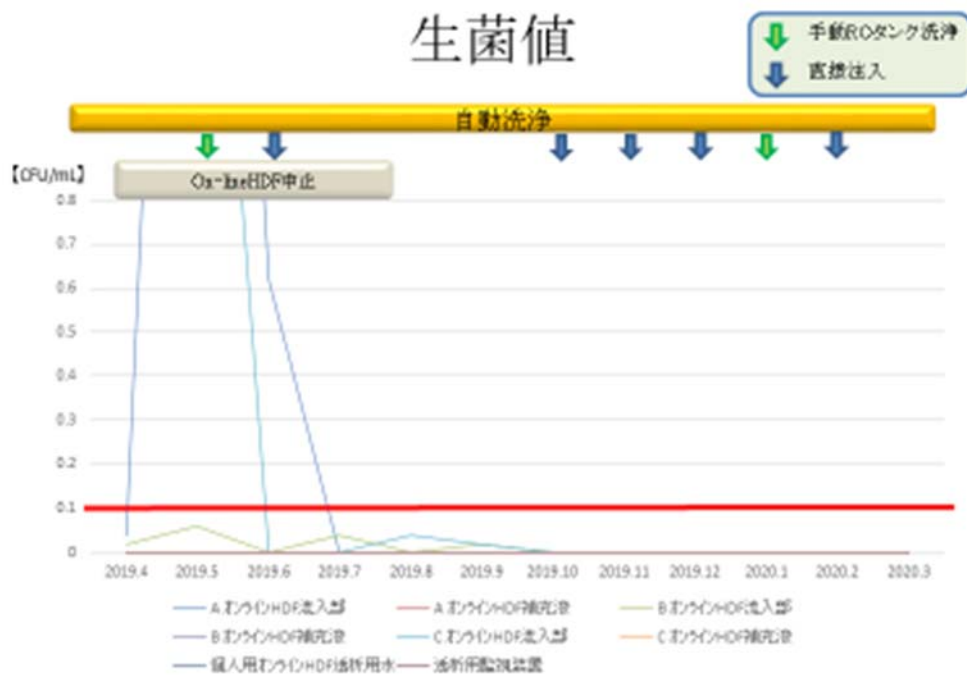
図7 結果2 生菌値

毎月の直接薬液注入、1 回/3 カ月手動 RO タンク洗浄というクールで洗浄方法を行った結果、ET： $<0.001$  EU/mL、生菌：Not detected を維持した(図 7)。
