透析室における清潔保持の試み

ATP 検査ふき取り検査を使用して

博樹会 西クリニック 鈴木敦子 迫田亜希子 竹内貴子

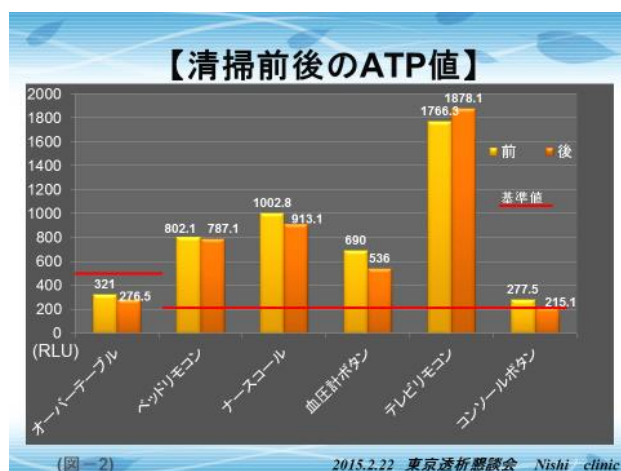
【結果】コンソールはメーカー推奨の基準値に近づけることができ、オーバーテーブルは、メーカー推奨の基準値内で保たれていた。ベッドリモコンは清掃後で大きな低下は見られず、ナースコール、血圧測定手動スイッチは清掃後でも高値を

示した。接触回数が多いテレビリモコンは、清掃後でも高い結果となり、全体的に清掃後でも低下していないことが検証された。(図—2)

【考察】以上の結果より、清掃前の高値は、患者やスタッフの手洗いが不十分ではないかと考えられた。スタッフへの手洗いの指導は、「1 処置 1 手指衛生」を基本に定期的に申し送りを行い、患者へは、透析室の入退室時に手洗いをを行うよう、ポスターの掲示や院内の災害訓練時に手洗いについての講演をするなどの啓蒙活動をしているが、徹底されていなかった。清掃後の高値は清掃方法に問題があったと考えられた。

【まとめ】今回の検証で、多くの患者が使用する透析室内の汚れを再認識することができた。汚れを数値化することで、スタッフや患者への手洗い指導が十分でなかったこと、感染予防対策を意識した効果的な清掃が十分に行われていないことが検証された。今後は、定期的に ATP 検査を施行し、結果を参考にしながら、清掃後の ATP 値が低下するような清掃方法の見直しやスタッフ、患者への手洗いの指導を継続的に行っていく。
