## 透析用水処理装置更新に伴う清浄化管理の見直し

昭和大学病院 臨床工学室<sup>1)</sup> 昭和大学統括臨床工学室<sup>2)</sup>

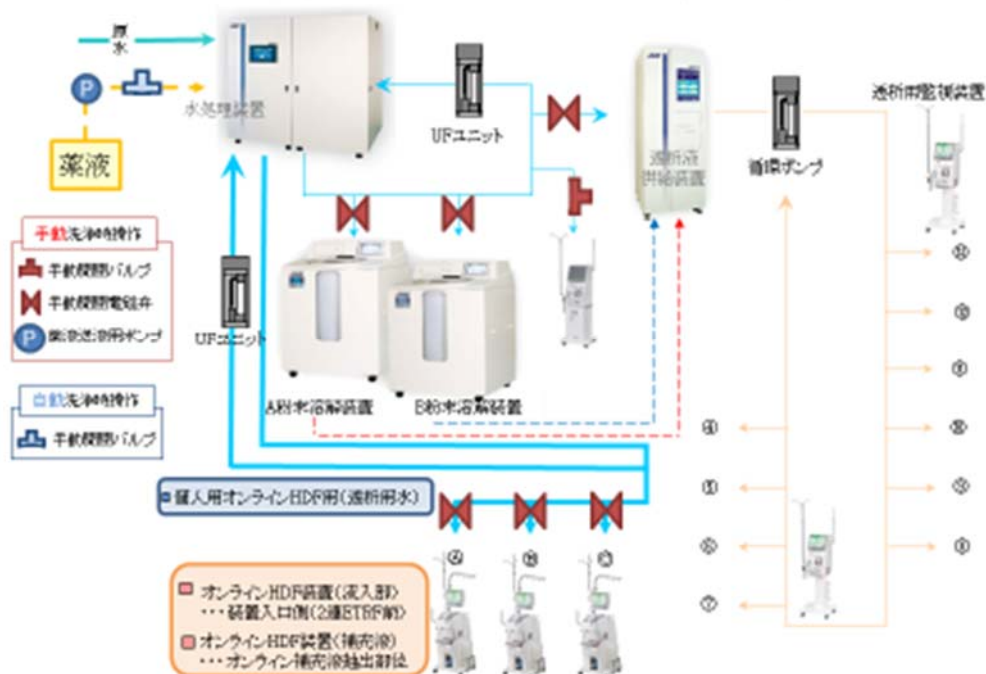
図 1. 血液浄化センター洗浄簡易配管図

#### 2. 検体箇所（図 1）

DBG-03 3 台 (A)(B)(C)

- ・オンライン HDF 装置（流入部）
- ・オンライン HDF 装置（補充液）
- ・RO 配管の末端部分
- ・個人用オンライン HDF（透析用水）
